# Interferenzmessung und Lokalisierung bei Großveranstaltungen

## VII. Welttreffen der Familien mit Papst Benedikt XVI als Einsatzbeispiel für den IDA-3106

Diese Application Note beschreibt typische Interferenzprobleme, ihre Analyse und ihre Lokalisierung am Beispiel dieses Mega-Events.

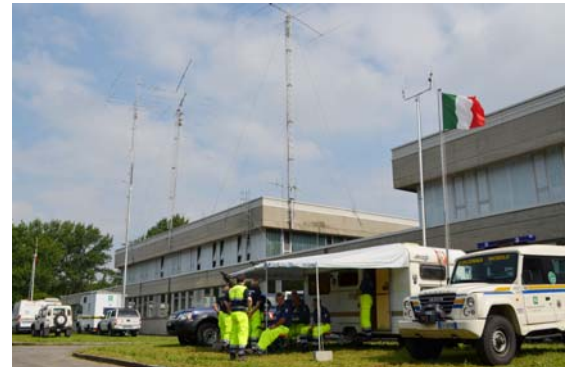
**Bild 3:** Bei der dichten Positionierung verschiedenster Funkdienste sind Intermodulationen zu erwarten

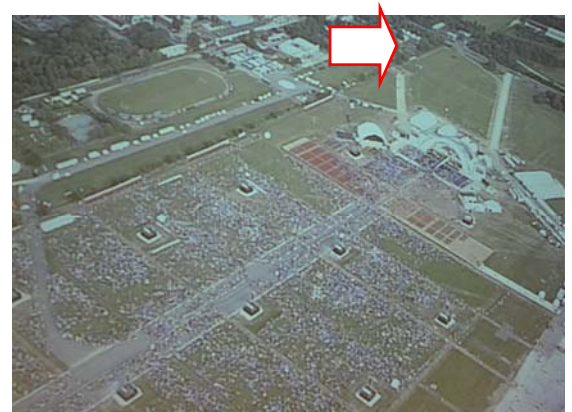
**Bild 7: Lage der Sender auf dem Luftbild, das in die Räume der Sicherheitsdienste übertragen wurde**
