Radiowecker stört UKW-Empfang

Interference and Direction Analyzer IDA 2
macht auch kleine Störer dingfest

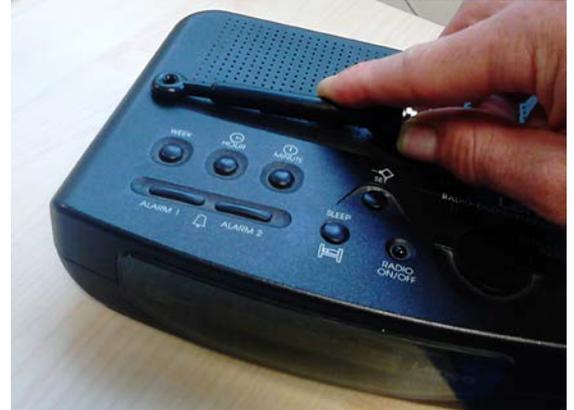
Als Ursache erweist sich die defekte Phasenregelschleife (PLL) im UKW-Empfänger des Radioweckers. Sie durchläuft einen breiten Frequenzbereich und stört dadurch den Empfang mehrerer Radiosender in der nahen Umgebung. Radiowecker werden wegen der Uhr- oder Wecker-Funktion häufig noch weiter betrieben, obwohl das Radioteil defekt und scheinbar „tot“ ist. Dadurch kann das Gerät oft lange Zeit unentdeckt andere Funkdienste stören.

Gefunden ist noch nicht beseitigt. In diesem Fall ergibt sich eine unkonventionelle Lösung: Die Mitarbeiter von Narda besorgen den Besitzern einen neuen Radiowecker und nehmen den defekten mit, um ihn als interessantes Objekt zu untersuchen – im geschirmten Labor, versteht sich.
