# GSM-Dauerstörung durch Intermodulation

## Mit IDA 2 lassen sich Ursachen aufklären

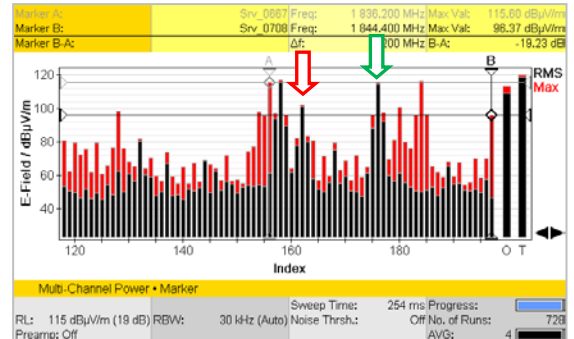
**Bild 2: Multi-Channel-Power-Messung im GSM-1800-Downlink-Band, Bargraph-Darstellung. Steuerungs- und Verkehrskanäle (BCCH und TCH) lassen sich eindeutig an dem Unterschied zwischen RMS- und MAX-Werten erkennen.**

Bild 2 zeigt Kanäle im GSM-1800-Band. Beispielsweise hat der Kanal mit der Index-Nummer 176 (grüner Pfeil) nicht nur einen hohen, sondern auch einen nahezu konstanten Pegel und lässt sich dadurch als Steuerungskanal (BCCH) identifizieren. Als Quelle von Dauerstörungen sind jeweils die BCCHs zu vermuten. In der Listendarstellung Bild 3, geordnet nach maximalen Feldstärken, erscheint der Kanal an fünfter Stelle. Insgesamt verursachen sechs Kanäle Feldstärken von mehr als 100 dB $\mu$ V/m.

Als Ergebnis zeigt die Tabelle die Differenzfrequenzen. Fett dargestellt sind diejenigen Frequenzen, die zu einem GSM-Uplink-Kanal gehören. Es zeigt sich, dass die Störung des Uplink-Kanals 33 = 896,6 MHz (rot) nur durch die Downlink-Kanäle 29 = 940,8 MHz und 673 = 1837,4 MHz entstehen kann – also nicht durch den sehr starken Kanal 687 = 1840,2 MHz. Die für die Störung des Kanals 33 in Frage kommenden Kanäle sind in den Bildern 2, 3 und 4 durch einen roten Pfeil gekennzeichnet.

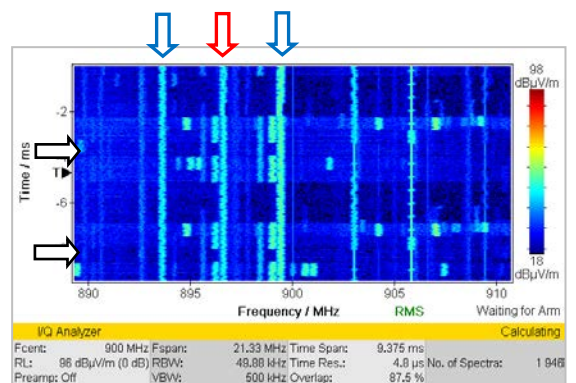
**Bild 5: Spektrogramm. Ausschnitt aus dem GSM-900-Uplink-Band. Die starken, andauernden Signale sind untypisch für die Uplink-Richtung.**

Das Spektrogramm Bild 5 zeigt im GSM-900-Uplink-Band einige etwa gleich starke, andauernde Signale, die normalerweise nicht in Uplink-Richtung zu finden sind (blaue/rote Pfeile). Die Frequenzen passen zu der Intermodulationstabelle. Es sind auch die typischen waagerechten Balken unkontrollierter Mischungen zu sehen (schwarze Pfeile). Die Mischprodukte tauchen natürlich nur dann auf, wenn beide verursachenden Sendekanäle „in der Luft“ sind.

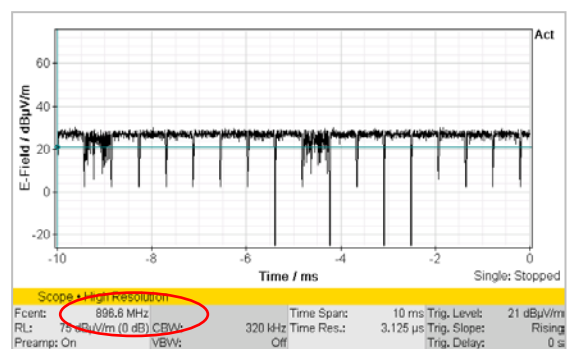
**Bild 6: Der Zeitverlauf des Signals bei 896,6 MHz zeigt die typische Struktur eines BCCH im GSM-Downlink mit seinen Zeitschlitzen. Alle Schlitze sind belegt, einer von ihnen mit einem „zappelnden“ EDGE-Signal.**

Die Zeitbereichsmessung Bild 6 bestätigt die GSM-Struktur. Dauer und Wiederholung der Zeitschlitze liegen im GSM-Standard; jeweils sieben

Zeitschlitz sind mit Telefonie belegt (GMSK-moduliert, konstanter Pegel), der achte Zeitschlitz wird für EDGE benutzt (8PSK-moduliert, schwankende Pegel). Typisch für einen BCCH: Alle Zeitschlitz sind ständig belegt und haben den gleichen maximalen Pegel. Damit ist ein BCCH im GSM-Downlink als Störquelle nachgewiesen.

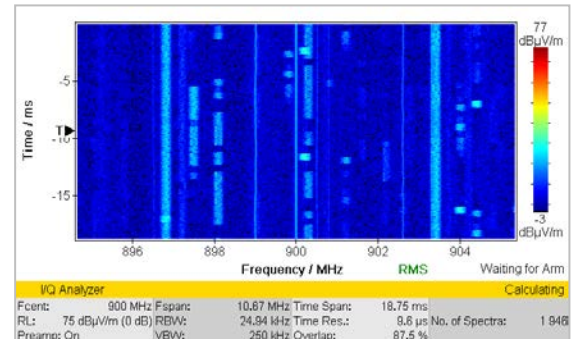
**Bild 7: Beispiel eines Spektrogramms mit (künstlich erzeugter) Intermodulation.**

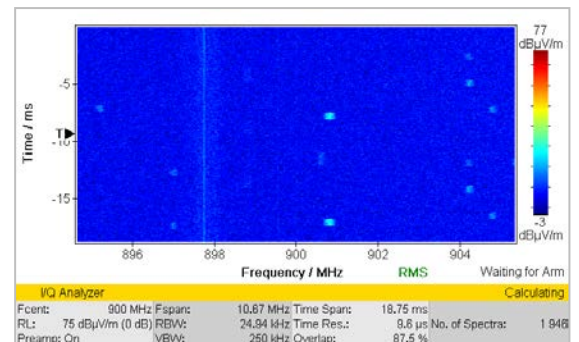
**Bild 8: Dasselbe ohne Intermodulation.**
