GSM-Dauerstörung durch Intermodulation

Mit IDA 2 lassen sich Ursachen aufklären

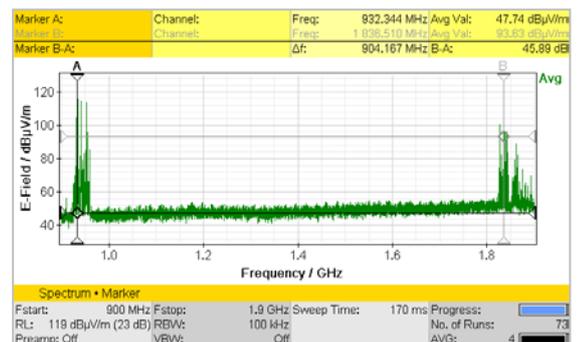
Bild 1: Übersicht über den Frequenzbereich von GSM 900 und GSM 1800. Das Spektrum zeigt viele Frequenzen, deren Differenz in den Uplink-Bereich von GSM 900 fallen können. Beispiel (Marker A u. B): 1836 MHz_{down} – 932 MHz_{down} = 904 MHz_{up}. Die Feldstärken von mehr als 100 dBµV/m reichen auch aus, um Intermodulationen an nichtlinearen Gebilden zu erzeugen.

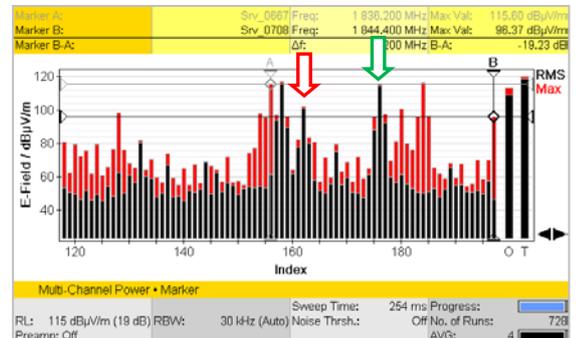
Bild 2: Multi-Channel-Power-Messung im GSM-1800-Downlink-Band, Bargraph-Darstellung. Steuerungs- und Verkehrskanäle (BCCH und TCH) lassen sich eindeutig an dem Unterschied zwischen RMS- und MAX-Werten erkennen.

Bild 2 zeigt Kanäle im GSM-1800-Band. Beispielsweise hat der Kanal mit der Index-Nummer 176 (grüner Pfeil) nicht nur einen hohen, sondern auch einen nahezu konstanten Pegel und lässt sich dadurch als Steuerungskanal (BCCH) identifizieren. Als Quelle von Dauerstörungen sind jeweils die BCCHs zu vermuten. In der Listendarstellung Bild 3, geordnet nach maximalen Feldstärken, erscheint der Kanal an fünfter Stelle. Insgesamt verursachen sechs Kanäle Feldstärken von mehr als 100 dBµV/m.

Als Ergebnis zeigt die Tabelle die Differenzfrequenzen. Fett dargestellt sind diejenigen Frequenzen, die zu einem GSM-Uplink-Kanal gehören. Es zeigt sich, dass die Störung des Uplink-Kanals 33 = 896,6 MHz (rot) nur durch die Downlink-Kanäle 29 = 940,8 MHz und 673 = 1837,4 MHz entstehen kann – also nicht durch den sehr starken Kanal 687 = 1840,2 MHz. Die für die Störung des Kanals 33 in Frage kommenden Kanäle sind in den Bildern 2, 3 und 4 durch einen roten Pfeil gekennzeichnet.

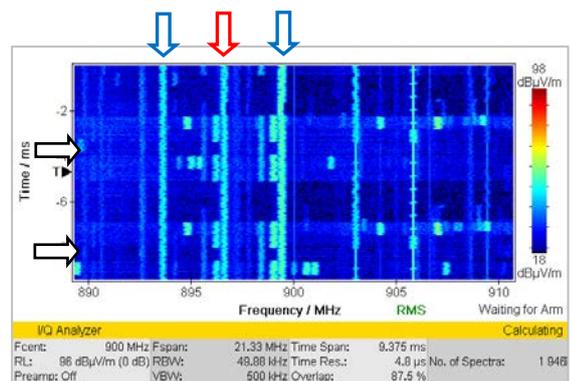
Bild 5: Spektrogramm. Ausschnitt aus dem GSM-900-Uplink-Band. Die starken, andauernden Signale sind untypisch für die Uplink-Richtung.

Das Spektrogramm Bild 5 zeigt im GSM-900-Uplink-Band einige etwa gleich starke, andauernde Signale, die normalerweise nicht in Uplink-Richtung zu finden sind (blaue/rote Pfeile). Die Frequenzen passen zu der Intermodulationstabelle. Es sind auch die typischen waagerechten Balken unkontrollierter Mischungen zu sehen (schwarze Pfeile). Die Mischprodukte tauchen natürlich nur dann auf, wenn beide verursachenden Sendekanäle „in der Luft“ sind.

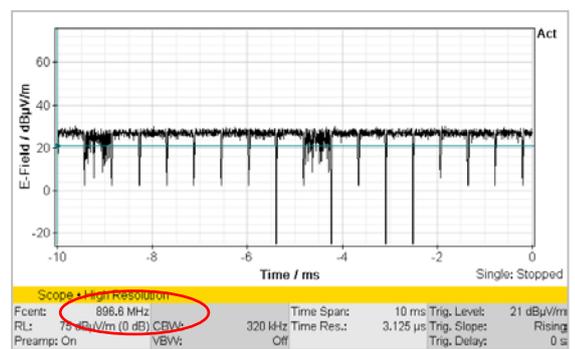
Bild 6: Der Zeitverlauf des Signals bei 896,6 MHz zeigt die typische Struktur eines BCCH im GSM-Downlink mit seinen Zeitschlitzen. Alle Schlitze sind belegt, einer von ihnen mit einem „zappelnden“ EDGE-Signal.

Die Zeitbereichsmessung Bild 6 bestätigt die GSM-Struktur. Dauer und Wiederholung der Zeitschlitze liegen im GSM-Standard; jeweils sieben

Zeitschlitz sind mit Telefonie belegt (GMSK-moduliert, konstanter Pegel), der achte Zeitschlitz wird für EDGE benutzt (8PSK-moduliert, schwankende Pegel). Typisch für einen BCCH: Alle Zeitschlitz sind ständig belegt und haben den gleichen maximalen Pegel. Damit ist ein BCCH im GSM-Downlink als Störquelle nachgewiesen.

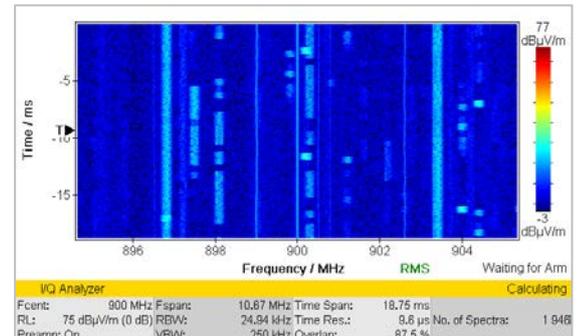
Bild 7: Beispiel eines Spektrogramms mit (künstlich erzeugter) Intermodulation.

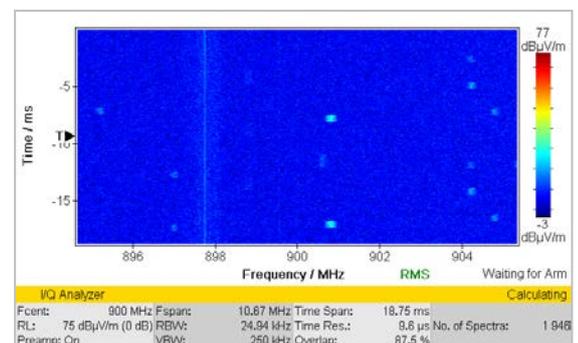
Bild 8: Dasselbe ohne Intermodulation.
